Aracın Geliş Tarihi / Saati: 11/01/2020 / 09:52 Bayi no.: 42-01
Rapor No.: TR42-01-113347 Sayfa: 1 / 6

Full Ekspertiz

Plaka		Ruhsat Sahibi	
Renk	GRİ	Üretici	Skoda
Km	49673	Model	OCTAVIA
Yakıt Cinsi	Dizel	Model Yılı	2017
Şase no		Bir Sonraki Muayene Tarihi	07/11/2020

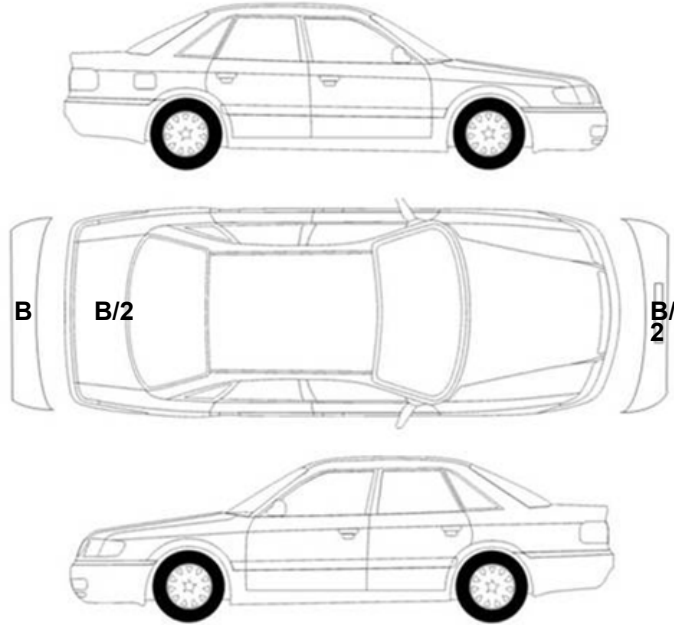
Kaporta Kontrolü (Değişmiş Boyanmış kontrolü)

B Boyalı B/2 Lokal boya D Değişmiş

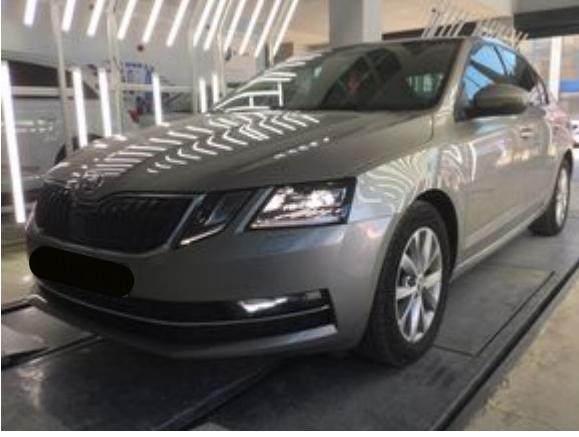
Araç fotoğrafları

Sis lambaları	Sis farı camı, sol - Taş izi
Sis lambaları	Sis farı camı, sağ - Taş izi
Döşemeler/Kapaklar	A-direk iç kaplaması, sağ - deforme olmuş
Farlar	Far camı, sol - Taş izi
Farlar	Far camı, sağ - Taş izi
Bagaj kapağı/kapısı	Bagaj kapısı - Standart dışı onarım
Çamurluk, sağ arka	Çamurluk, sağ arka - Standart dışı onarım
Çamurluk, sağ	Çamurluk, sağ - Standart dışı onarım

Notlar: Aracın muhtelif yerlerinde ezik ve çizikler mevcuttur.
