Aracın Geliř Tarihi / Saati: 13/01/2020 / 11:56 Bayi no.: 63-01
Rapor No.: TR63-01-113531 Sayfa: 1 / 7

Full Plus Ekspertiz

Plaka		Ruhsat Sahibi	
Renk	SİYAH	Üretici	Jeep
Km	63153	Model	RENEGADE
Yakıt Cinsi	Dizel	Model Yılı	2017
Şase no		Bir Sonraki Muayene Tarihi	14/11/2020

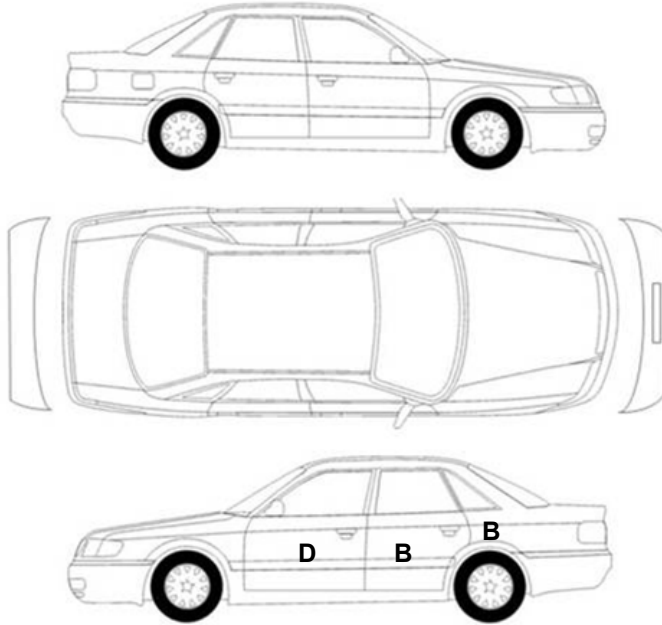
Kaporta Kontrolü (Değişmiş Boyanmış kontrolü)

B Boyalı B/2Lokal boya D Değişmiş

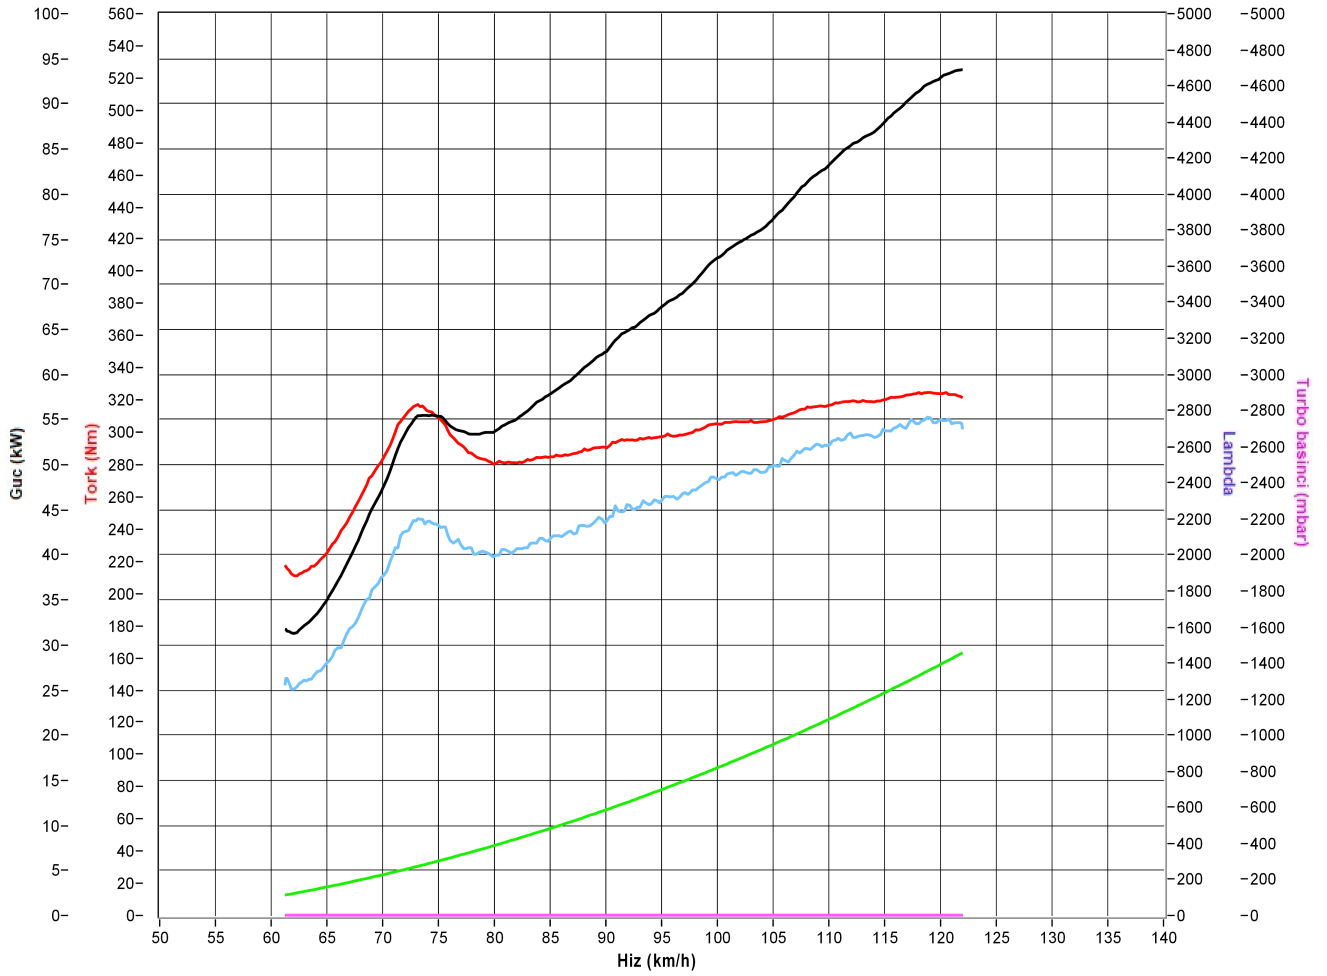
RPM (Devir/dk) Grafiđi

Ölçülen Motor Torku	Teker Torku	Teker Gücü	Test hızı
325,0	194,51	55,2	122,0
NM	NM	KW	km/h
Ruhsat Verisi Güç	Test Sonucu Güç	Kayıp Güç	Performans %
88	81,0	28,28	92,05%
KW	KW	KW

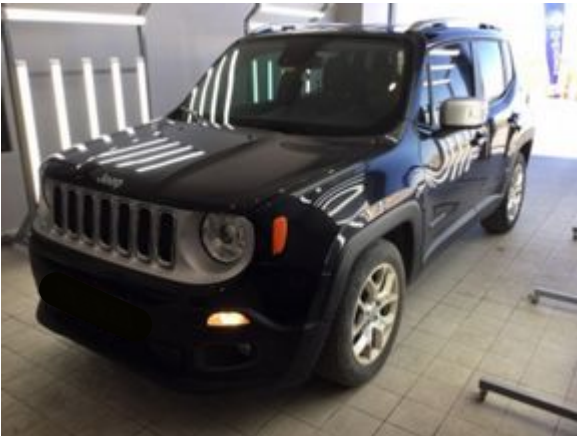
Araç fotoğrafları

Çizik

Tampon, ön

Ön tampon - Çizik

Tampon, arka

Arka tampon - Çizik

Vuruk

Kapı, sağ ön

Kapı, sağ ön - Noktasal ezik
